Knut Stegmann: Einblicke in die Arbeit der Bauforschung am Kloster Wedinghausen in Arnsberg. – In: Denkmalpflege in Westfalen-Lippe 23 (2017), Heft 1, S. 17–23. (ISSN 0947-8299)

Knut Stegmann

Einblicke in die Arbeit der Bauforschung am Kloster Wedinghausen in Arnsberg

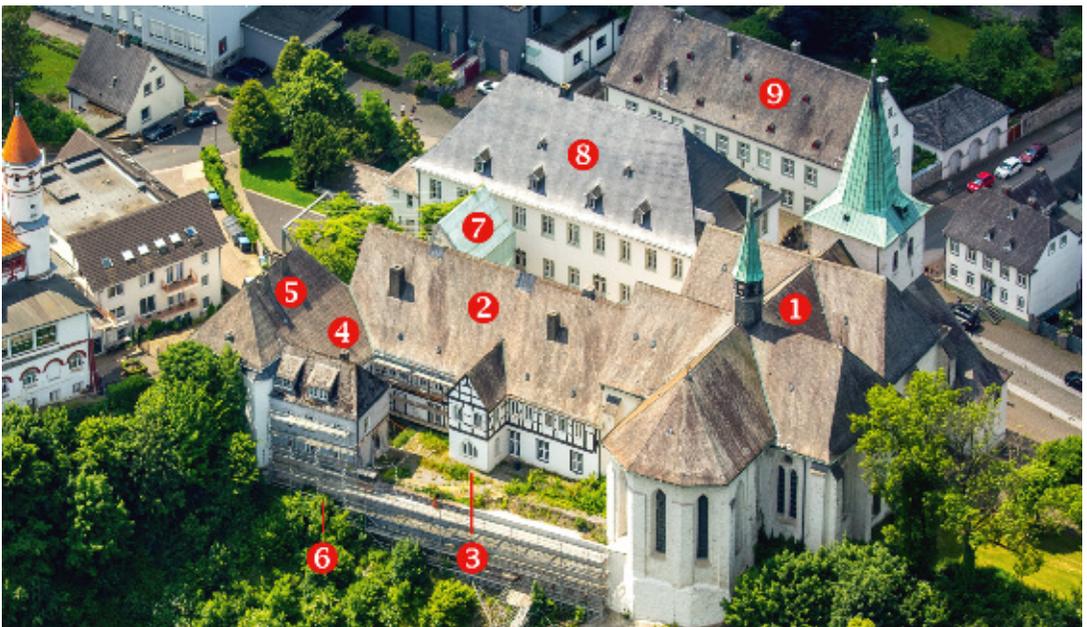
- 1 Arnsberg, Kloster Wedinghausen, Luftbild von Nordosten. 2016. Bauteile (heute übliche Bezeichnungen):
 1 Propsteikirche St. Laurentius, ehemalige Klosterkirche, 2 Ostflügel mit ehemaligem Kapitelsaal, 3 Grafenkapelle,
 4 Verbindungsbau, 5 Bibliothek, 6 Sogenanntes Hospital, 7 „Lichthaus“ an der Stelle des ehemaligen Südflügels,
 8 Westflügel, darin ehemals u. a. Refektorium und Schulräume, 9 Prälatur.

Das Prämonstratenserstift Wedinghausen, heute „Kloster Wedinghausen“ (Abb. 1), geht auf eine Stiftung Heinrich von Arnsbergs um 1170 zurück.² Den Schriftquellen zufolge vernichtete ein Brand im Jahr 1210 die erste Klosterkirche. Daraufhin entstand die größere, heute noch bestehende Klosterkirche, deren Hochaltar und Chor 1254 geweiht wurden und die man in der Folge sukzessiv erweiterte. Da das Stift wirtschaftlich prosperierte, erfolgte im 13. Jahrhundert ein Ausbau der übrigen Klosteranlage. Vom heutigen Bestand sind etwa der östliche und westliche Kreuzgang stilistisch dieser Zeit zuzuordnen. Nach dem Niedergang des Klosters im 15./16. Jahrhundert begann um die Mitte des 17. Jahrhunderts eine weitere Blütezeit, die zu einer bis heute prägenden barocken Überformung und Erweiterung (u. a. Prälatur, Bibliothek, Schulräume für das 1643 begründete

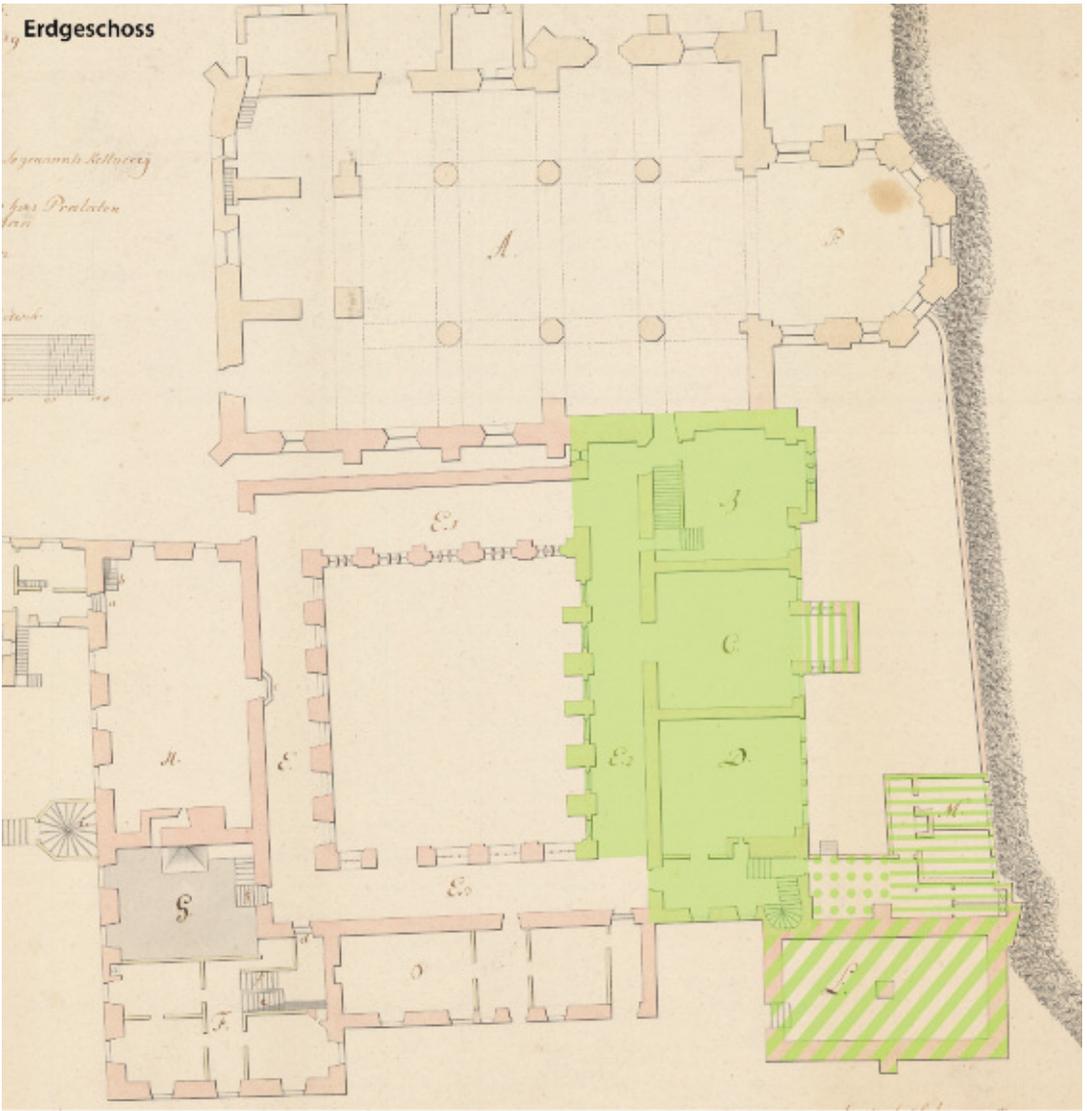
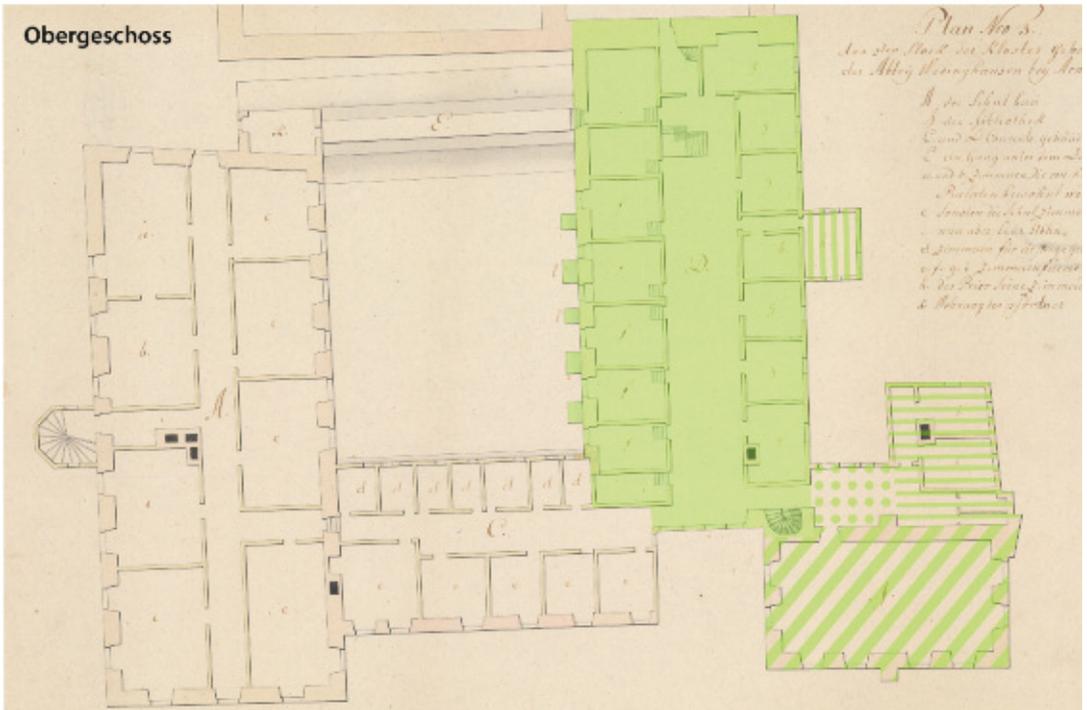
Ostflügel
 sog. Hospital
 Verbindungsbau
 Grafenkapelle
 Bibliothek

2 H. Sandfort, Plan [...] der Abtey Wedinghausen bey Arnberg. 1803. Planausschnitte Erd- und Obergeschoss.

Der Ostflügel schließt direkt an die Südseite der beiden östlichen Hallenjoche der Klosterkirche, heute Propsteikirche, an (Abb. 2). Im Südosten ist er durch einen in östlicher Richtung verlaufenden Verbindungsbau mit einem Fachwerkgebäude (von Sandfort 1803 als Wohnhaus für Geistliche,⁶ heute als „Hospital“ bezeichnet) sowie mit der Bibliothek verbunden.

Beim Umbau ist die Außenwand über dem Kreuzgang in Naturstein erhöht worden. Ansonsten bestehen Obergeschoss und Dachwerk aus Eichenholz, einschließlich der in Fachwerk errichteten Ostfassade, des Südgiebels und der Innenwände. Neben der „Baufälligkeit“ des vorhergehenden Dormitoriums dürften neue Ansprüche an Komfort die Errichtung des neuen Obergeschosses mit seiner deutlich größeren Grundfläche befördert haben: Direkt belichtete Einzelzellen beidseits der Mittelflurerschließung ersetzten möglicherweise zumindest in Teilen Gemeinschaftsschlafsäle (Abb. 2).

Zur Raumaufteilung im Ostflügel jenseits des Kreuzgangs liegt als älteste Quelle der Sandfort-Plan von 1803 vor (Abb. 2). Zu diesem Zeitpunkt war das Gebäude viergeteilt: Unmittelbar an die Kirche schloss die Sakristei (Abb. 2: B) an, daran der Kapitelsaal (Abb. 2: C) mit der im Osten angebau-

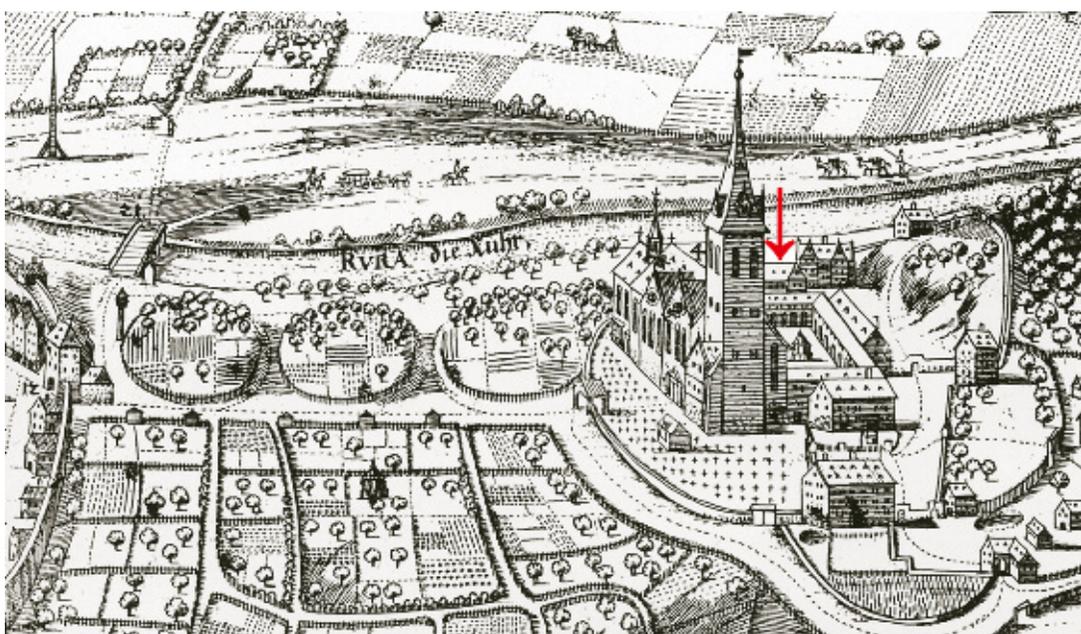
3 Ausschnitt aus dem Stich *Eigentliche Vorbildung der Churfürstlichen Residentz Statt Arnsberg in Westphalen...*

von Christian Metzger nach einer Vorlage von Rudolf von Essl, datiert 1669. Rechts Kloster Wedinghausen von Nordwesten. Rot markiert der Ostflügel mit vorgelagertem Kreuzgang.

Die älteste Quelle, die Hinweise auf die bauliche Gestalt des Ostflügels gibt, ist ein Stich der Stadt Arnsberg von 1669 von Christian Metzger nach Vorlage von Rudolf von Essl (Abb. 3). Hier ragt der

Ostflügel, dessen südliches Ende rechts neben dem Kirchturm zu erkennen ist, anders als heute (Abb. 4–5), hinter dem eingeschossigen, zum Klosterhof vorgelagerten Kreuzgang mit einer separaten Dachfläche hervor – ein erster Hinweis auf bauliche Veränderungen im Bereich des Obergeschosses über dem Kreuzgang. Untersuchungen im Übergangsbereich zur Kirche haben Befunde erbracht, die die Darstellung Metzgers stützen: Vor der heutigen Giebelwand der Kirche befindet sich im Dachraum eine kleinere, nach Osten versetzte Giebelwand, die sich offenbar nur auf die Wände des Ostflügels ohne Kreuzgang bezieht (Abb. 6: B). Oberhalb der Giebelwand sind Fragmente einer Eichenholzschalung zu erkennen, deren parallel zur Neigung der Giebelwand geschnittene Unterkante offensichtlich auf diese Bezug nimmt (Abb. 6: C) und auf eine Stärke der Dachkonstruktion von ca. 30 cm schließen lässt. Die Schalung, die ehemals die Außenhaut des Querhausgiebels der Klosterkirche bildete, ist stark verwittert, sodass die bauliche Situation mit dem niedrigeren Dach lange Zeit existiert haben muss, möglicherweise bereits seit (spät-)mittelalterlicher Zeit. Eine genauere Datierung dieser Schalung muss noch erfolgen. Die Befunde legen nahe, dass der Kreuzgang – wie bei Metzger dargestellt – ein separates Dach besaß (Abb. 6: Rekonstruktionsvorschlag). Der Zeitpunkt, zu dem das niedrigere Dach des Ostflügels durch das heutige, den Kreuzgang einschließende ersetzt worden ist, konnte nun durch eine dendrochronologische Datierung von Sparren, Deckenbalken und Ständern aus der Ostfassade auf das Fäljahr 1655/56 eingegrenzt werden.⁷ Dieses wiederum deckt sich mit einer Angabe in einer Klosterchronik aus dem frühen 18. Jahrhundert: 1654 hinterließ demnach der Hüstener Pfarrer Henricus

Kerkering 800 Reichstaler, „so dass im Jahr 1655/56 das neue Dormitorium davon an der Stelle des alten baufälligen erbaut wurde“.⁸ Metzger gibt also in seinem auf 1669 datierten Stich offensichtlich den Zustand vor dem etwa zehn Jahre früher erfolgten Umbau wieder.

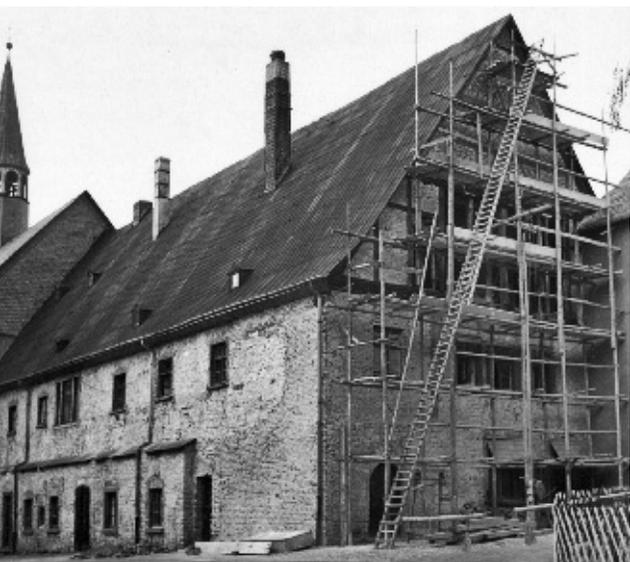
4 Ostflügel von Südwesten. Sanierung und Umbau zum Jugendheim 1959/60. An der Fassade ablesbar ist noch der Umbau des Gebäudes zu Wohnzwecken nach der Säkularisation 1803. 1959.

Bis heute ist der barocke Neubau des Obergeschosses ablesbar und trotz Eingriffen prägend: Nach der Säkularisation wurde das Obergeschoss zu Wohnzwecken neu aufgeteilt und dementsprechend wurden auch die Fensteröffnungen angepasst.⁹ Während man auf der Westseite z. B. in der Fassadenmitte ein großes Fenster in die massive Wand brach (Abb. 4), wurden auf der Ostseite für weitere Fenster die Fachwerkständer versetzt bzw. neue eingefügt. Eine systematische Aufnahme zeigt, dass heute nur noch die Ständer mit den Nummern 7 und 17 an ihrer ursprünglichen, analog vom Zimmermann nummerierten Position auf der Stockwerkschwelle stehen (jeweils zentriert über dem Kopf des darunter liegenden Geschossbalkens; Abb. 7). Beim Umbau 1959/60 ersetzte man zudem in großem Umfang Hölzer, insbesondere nahezu die komplette südliche Giebelwand

(Abb. 4). In der Zeit nach 1945 bemühte man sich überdies, Baumaßnahmen aus der Zeit nach 1803 zugunsten von mittelalterlichen und barocken Gestaltungen zu korrigieren. Dazu gehörte das Abschlagen des Putzes aus dem 19. Jahrhundert vom Fachwerk der östlichen Obergeschossfassade¹⁰ sowie der Rückbau der Fassade im Westen (Abb. 4–5). Anders als beim Westflügel¹¹ wurde das barocke Obergeschoss des Ostflügels nach jetzigen Kenntnisstand auf einen bestehenden massiven, zu großen Teilen wohl aus dem (Spät-)Mittelalter stammenden Baukörper aufgesetzt. Hierfür gibt es eine Reihe von Indizien: Die Räume über dem Kreuzgang, der nach den Freilegungen der Gewölbestrukturen und Bemalungen (1959/60) im Ursprung ziemlich sicher in das 13. Jahrhundert zu datieren ist, liegen höher als der zugehörige Flur, sodass jede Zelle durch Stufen erschlossen ist. Bei einem kompletten Neubau hätte man wohl statt dieser umständlichen Lösung ein einheitliches Niveau hergestellt. Ein weiteres Indiz ist, dass sich außer der niedrigen Giebelwand des Vorgängerbaus am Übergang zur Kirche eine über zwei Ebenen reichende Nische befindet, die sich ebenfalls auf eine ältere Situation ohne die heutige Holzdecke bezieht (Abb. 6: A). Als letztes Indiz seien im Zuge der aktuellen Baumaßnahmen erfolgte archäologische Grabungen in der südöstlichen Ecke des Ostflügels genannt, die Teile der Außenmauern aus dem Gesamtgefüge heraus als gleichzeitig mit oder vor dem Kreuzgang entstanden einordnen.¹²

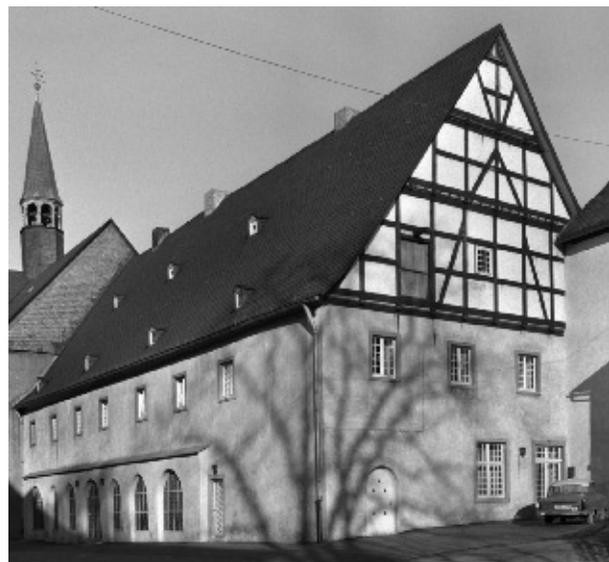
5 Ostflügel von Südwesten. Nach 1945 ist der Versuch unternommen worden, den Zustand vor 1803 teilweise zu rekonstruieren, u. a. durch Wiederherstellung der Öffnungen des Kreuzgangs (mit moderner Verglasung). 1963.

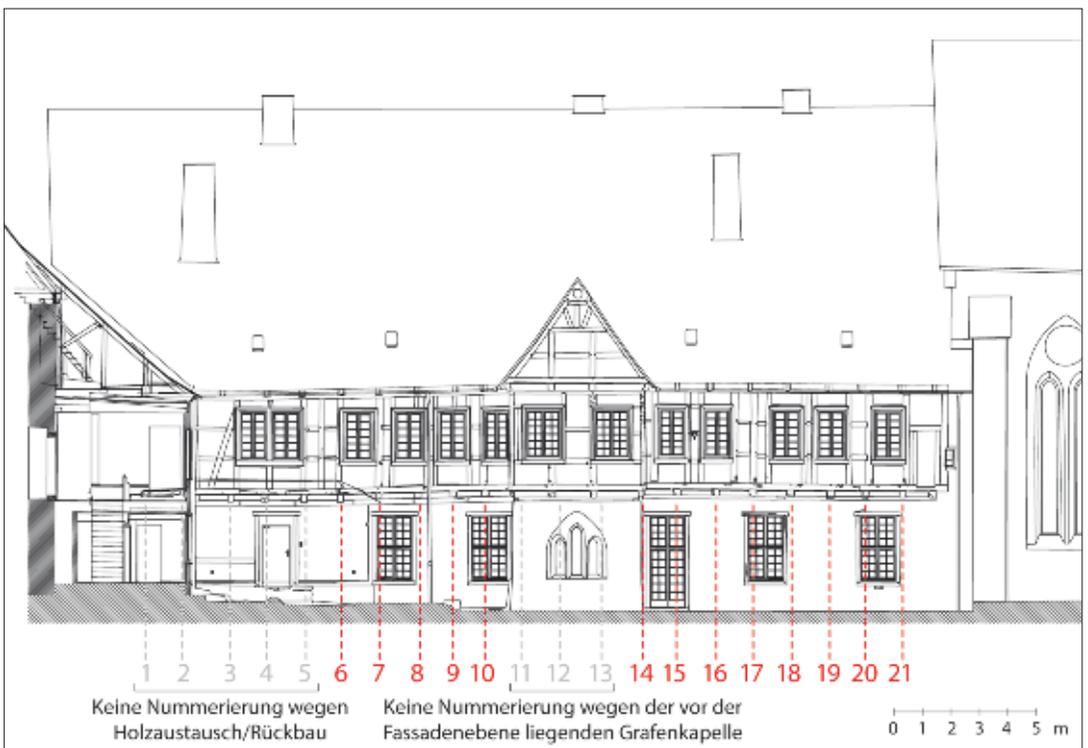
7 Ostflügel, Ostfassade von 1655/56 mit Nummerierung der Gebinde des Fachwerkobergeschosses.
